Dit hoofdkantoor bestaat uit een kantoorpand en meerdere loodsen. Bij de loodsen (totaal 7.500 m² dak) bestond het probleem, dat bij hevige regenval - vooral in combinatie met straffe wind - het bestaande HWA-systeem de hoeveelheid neerslag niet aan kon.

Van een koud naar een warm dak

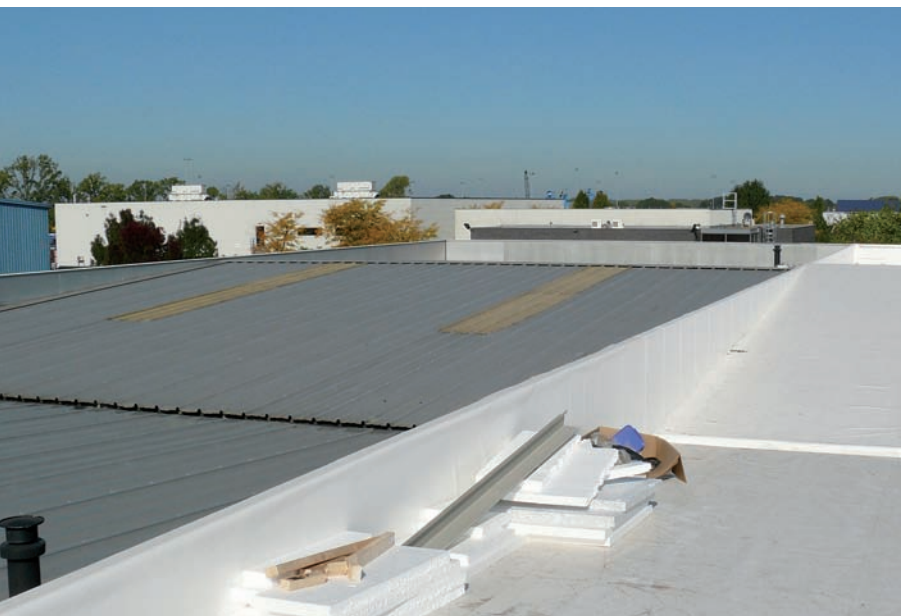
De basis van de bestaande dakconstructie bestond uit een flauwhellende stalen dakbeplating met een alu-zinklaag. De dakinspectie met aanvullend onderzoek in de bouwtekeningen leerde dat er sprake was van een constructiefout, waardoor hemelwater vanuit de smalle zakgoten onder de beplating een weg naar binnen vond. Het binnengedrongen water werd deels geabsorbeerd door de spandekens die onder dit koud dak waren aangebracht.

De bestaande en nieuwe situatie.

De bestaande dakconstructie is relatief licht en kon maar een lage extra belasting aan. Er is gekozen voor een lichte warmdakconstructie: EPS-isolatie met een witte PVC-dakbedekking. De ondergrond is geëgaliseerd met op maat gemaakte stukken EPS 80 dik 40 mm ter opvulling van de cannelures. Ter bevestiging is hiervoor eerst dubbelzijdige tape aangebracht op de bestaande dakbeplating. Deze tape is vervolgens ook aangebracht op de bovenflenzen, zodat de hierover gespannen dampremmende laag van PE-folie goed kon worden gehecht. Het nieuwe isolatiepakket bestaat uit 60 mm EPS 100 in platen van 1,2 m x 2,0 m. Deze isolatie is per plaat bevestigd met 4 zogenoemde werkparkers.

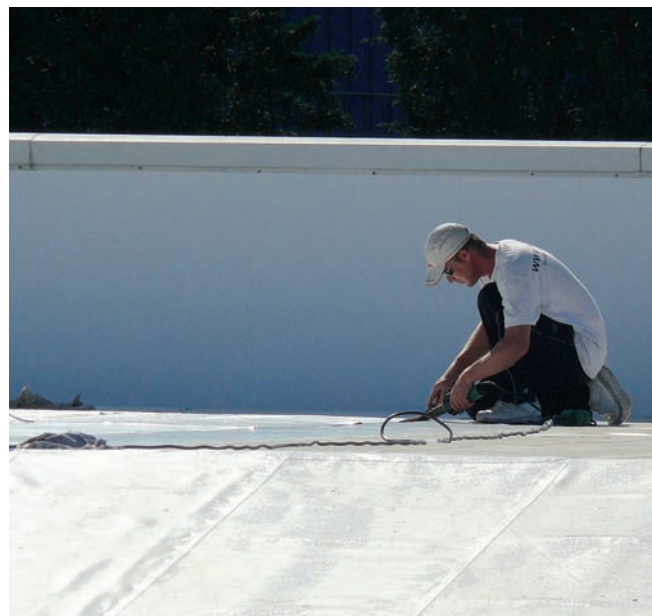
Alle overlopen zijn handmatig gelast.

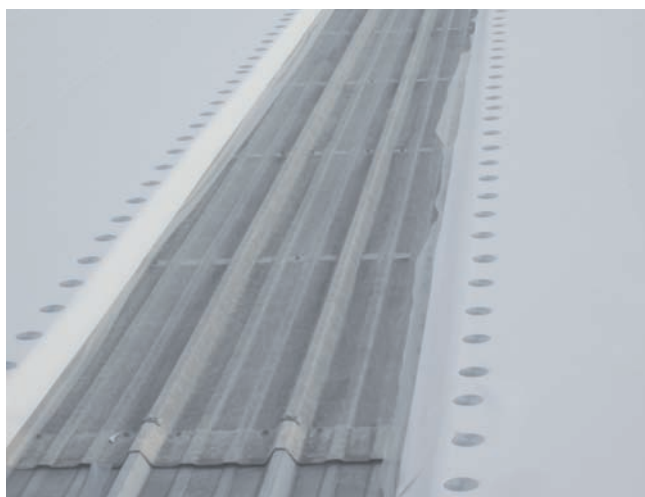
De oude lichtstraten.

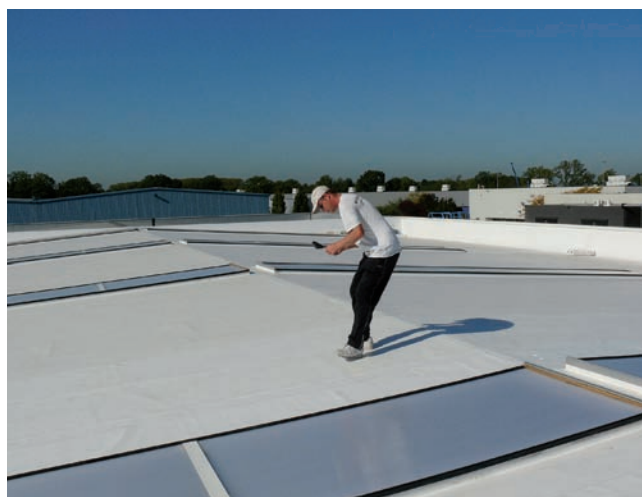
De nieuwe lichtstraten.

Als lichtstraatoplossing is gekozen voor een lichtdoorlatende 9-wandige polycarbonaatplaat. Deze platen geven de werknemers in de hallen een ideale hoeveelheid natuurlijk licht. Aangezien de breedte van de dakbanen 1 meter is en de breedte van de polycarbonaatplaat 950 mm, zijn deze lichtdoorlatende platen in overleg met de leverancier Plexilux

geplaatst op niet-zelfdragende profielen die zijn aangebracht op een geïsoleerde houten constructie welke is bekleed met witte PVC-dakbedekking.

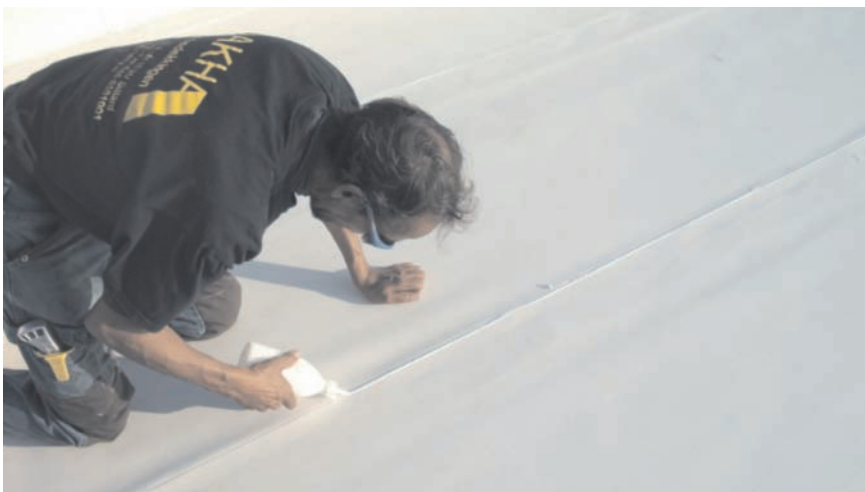
Aanbrengen van vloeibare folie.

De bestaande goten zijn schoongemaakt en industrieel gereinigd om schimmels en roetvorming te verwijderen. Daarna is het oppervlak volledig gecoat om verdere oxidatie en roestvorming tegen te gaan en zijn de bestaande HWA's door het dak omhooggetrokken. Vervolgens zijn de goten verticaal en horizontaal geïsoleerd met EPS en is het isolatiepakket afgewerkt met de witte dakbedekking uit één stuk. De bestaande HWA's zijn met een zelf ontworpen systeem bovenop het dak waterdicht ingewerkt en afgezeald. Over de gehele gootzone is tussen de afvoeren nogmaals op afschot EPS-isolatie gelegd en is de witte PVC-dakbedekking aangebracht met een overlap tot ruim op beide dakvlakken. Als laatste zijn de homogene verbindingen afgewerkt met een vloeibare PVC. De goten zijn veel minder diep geworden maar zodanig uitgevoerd dat ze niet meer kunnen overlopen naar binnen toe.

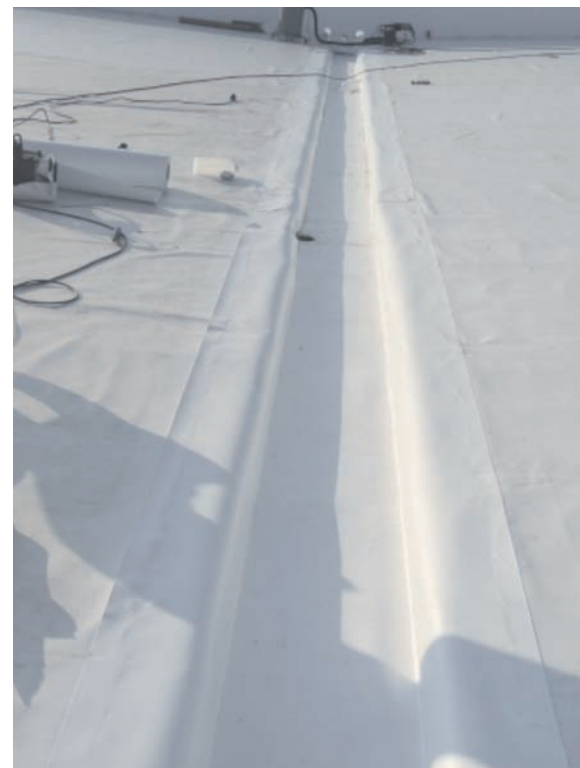
De nieuwe goot.
