Dit hoofdkantoor bestaat uit een kantoorpand en meerdere loodsen. Bij de loodsen (totaal 7.500 m² dak) bestond het probleem, dat bij hevige regenval - vooral in combinatie met straffe wind - het bestaande HWA-systeem de hoeveelheid neerslag niet aan kon.

Van een koud naar een warm dak

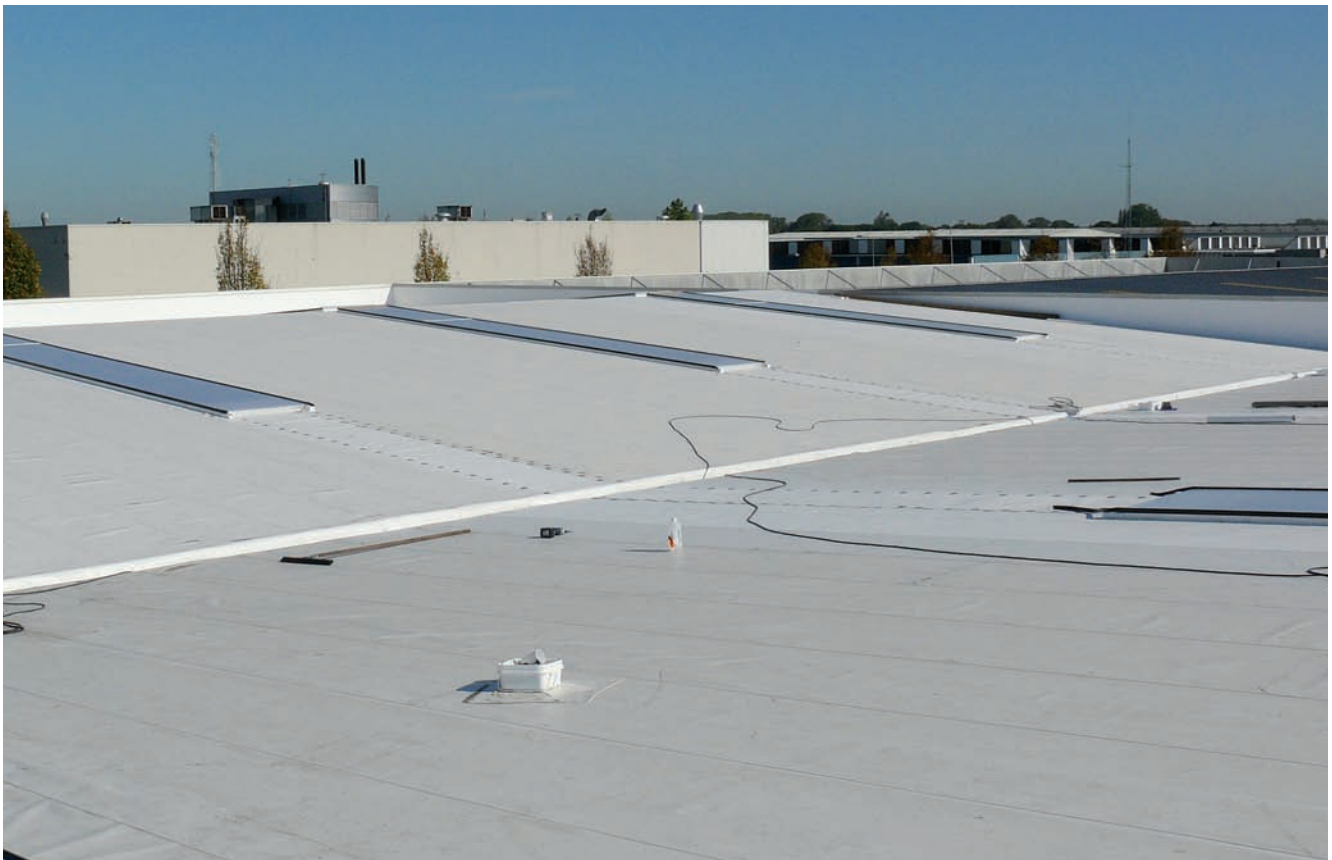
De basis van de bestaande dakconstructie bestond uit een flauwhellende stalen dakbeplating met een alu-zinklaag. De dakinspectie met aanvullend onderzoek in de bouwtekeningen leerde dat er sprake was van een constructiefout, waardoor hemelwater vanuit de smalle zakgoten onder de beplating een weg naar binnen vond. Het binnengedrongen water werd deels geabsorbeerd door de spandekens die onder dit koud dak waren aangebracht.

Deze spandekens waren bij de bevestigingspunten dusdanig gecompriëerd, dat er thermische lekken ontstonden. Ook was er sprake van inwendige condensatie. De neopreenrubbers van de dakbevestigers waren versleten, waardoor er inwatering mogelijk was. De spandekens vertoonden door de vochtaccumulatie diverse scheuren, uitzakkingen en daarnaast schimmelvorming met nare geurverspreiding. De sponswerking van de spandekens zorgde hierdoor niet alleen voor vermindering van
